## Pemetaan Orthophoto Untuk Rencana Pembuatan Peta Rawan Longsor

**Abstrak.** Pada umumnya bencana tanah longsor merupakan salah satu bencana yang sering terjadi di Indonesia. Wilayah tersebut dapat dilihat secara geologi dengan memiliki bentuk permukaan tanah yang berbukit dengan keadaan kelerengan tanah yang cukup curam. Adapun beberapa faktor lainnya penyebab terjadinya tanah longsor seperti curah hujan, lereng terkal, jenis tanah, dan adanya getaran. Salah satu wilayah yang tergolong daerah yang rawan terjadi tanah longsor yaitu di Desa Pandansari, Kecamatan Ngantang, Kabupaten Malang. Hal tersebut dikarenakan sebagian wilayah Kabupaten Malang merupakan perbukitan dengan kelerengan tanah yang cukup curam, kondisi curah hujan yang tidak menentu dan penggunaan lahan yang tidak sesuai dengan jenis tanah. Dalam proses pengambilan sampel data dan pengolahan dilakukan dengan memanfaatkan pemetaan fotogrametri dan Sistem Informasi Geografis dalam mengidentifikasi bencana tanah longsor. Data yang diolah hasil dari pemetaan fotogrametri yaitu ortofoto dan DEM yang nantinya dapat dimanfaatkan untuk proses identifikasi tanah longsor. Hasil penelitian pada tahun pertama berupa ortofoto y

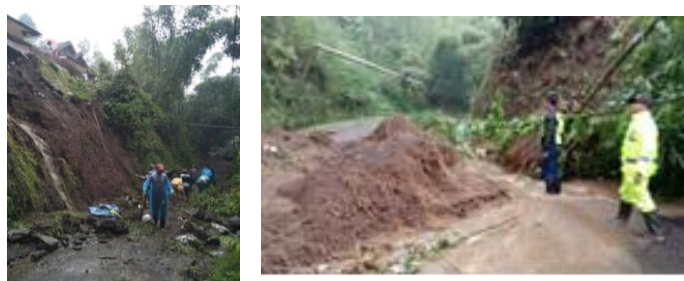
**Gambar 1.** Longsor di Kecamatan Ngantang (DOK BPBD Kabupaten Malang)

Wilayah kecamatan Ngantang merupakan daerah yang memiliki topografis yang sangat terjal dan berbukit-bukit, hal ini sangat beresiko ketika hujan berintensitas tinggi dapat berpotensi longsor di sejumlah titik pada kawasan tersebut. Salah satunya, tanah longsor pada bulan maret 2020 terjadi di Jalan Raya Dusun Sromo, Desa Banturejo Kecamatan Ngantang, Kabupaten Malang hingga mengakibatkan jalur utama

tertutup total. Bencana tanah longsor terjadi pada tebing dengan tinggi 20 meter dan lebar 10 meter hingga menutupi badan jalan yang merupakan akses menuju Desa Pandansari dan Bendungan Selorejo Kecamatan Ngantang (Malangtimes, 2020). Malangtimes memberitakan pada 2018 hujan lebat membuat tanah logsor di Dusun Wonosari, Desa Pandansari, tanah longsor sepanjang 5 meter dengan ketinggian 15 meter. Meskipun tidak ada korban jiwa namun hal ini sangat membahayakn rumah warga yang berada di sekitar longsor dan hal ini juga membuat warga merasa cemas dan takut.

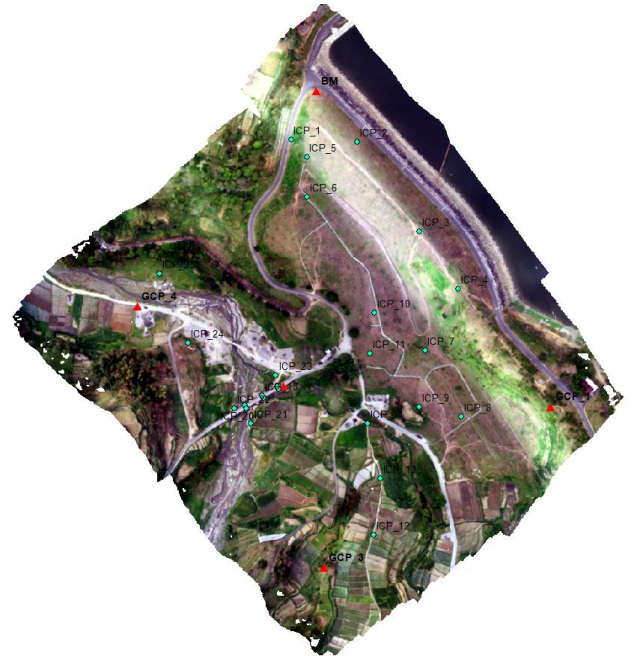
Gambar 4. Orthophoto Kawasan Waduk

Tahapan pengolahan data foto dilakukan dengan software Agisoft Metashape untuk mendapatkan orthophoto dan DEM, yang mana nantinya data orthophoto digunakan sebagai dasar untuk mendapatkan data tutupan lahan yang diolah dengan software ArcGis 10.8 dan data DEM digunakan untuk mendapatkan data kelereng dengan proses sebelumnya dihaluskan dengan menggunakan software SAGA GIS untuk menghilangkan objek yang ada pada permukaan DEM.: Hasil orthophoto ditunjukkan oleh gambar 4 dari pengolahan data foto, yang nantinya hasil tersebut akan digunakan untuk rencana pembuatan peta rawan longsor.
