Analisis Kerusakan Jalan dan Peningkatannya di Jalan Lingkar Selatan dan Jalan Lingkar Barat Kota Jambi

Tendy Laksana*, Melawaty Agustien, Edi Kadarsa
Fakultas Teknik, Universitas Sriwijaya
*Correspondence: tendylaksana10@gmail.com

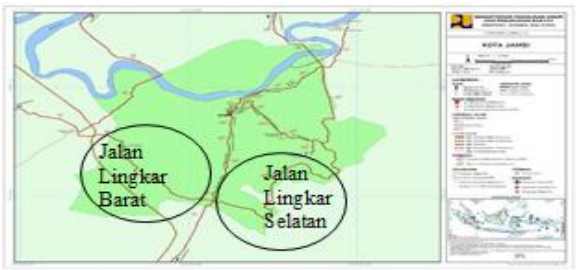
Gambar 1
Lokasi Penelitian

Lokasi penelitian dilakukan di Jalan Lingkar Selatan dan Lingkar Barat Kota Jambi. Data survey lalu lintas harian (LHR) ruas Jalan Lingkar Selatan dan Jalan Lingkar Barat yaitu sepeda motor, kendaraan pribadi (mobil), kendaraan berat sumbu 2, kendaraan berat sumbu 3. Kendaraan yang melintasi jalan ini diantaranya kendaraan angkutan barang yang terdiri dari sumbu 2 dan sumbu 3. Pengumpulan data identifikasi kerusakan jalan dilakukan pada 20 Januari 2025 waktu 14.00 WIB. Data sekunder diperoleh adalah data ruas Jalan Lingkar Selatan Kota Jambi, data volume lalu lintas harian, data peta jaringan, data ruas Jalan Lingkar Barat Kota Jambi, dan data jenis kendaraan berdasarkan sumbu hasil wawancara. Data data ini diperoleh dari Kantor Dinas Perhubungan Kota Jambi dan Kantor Satuan Kerja Perencanaan dan Pengawasan Jalan Nasional Kota Jambi.

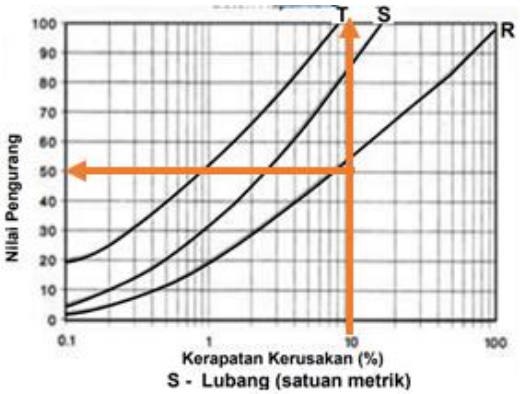
Gambar 2
Grafik Nilai Pengurangan Perkerasan Aspal Jalan Lingkar Selatan

d. Menentukan tingkat kerusakan (*distress severity*) dan Kuantitas (Q)
   STA : 02+245
   Jenis Kerusakan : Lubang
   Panjang : 7,2 m; Lebar : 3,5 m; Tebal : 0,025 m
   Luasan kerusakan (Ad) : 7,2 × 3,5 = 25,2 m^2
   Density = $\frac{Ad}{As}$ x 100% = $\frac{25,2}{300}$ x 100% = 8,4%

Tabel 6
Kerusakan Jalan Lingkar Selatan

STA	Jenis Kerusakan	Density	Keparahan	CDV (%)	PCI	Kondisi
02+245	Lubang	8,4	R	50	50	Sedang

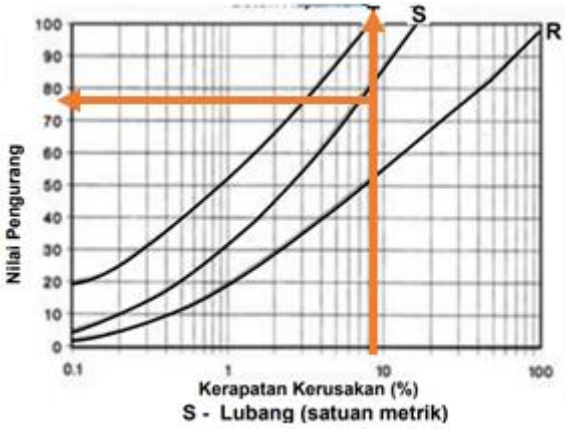
Gambar 3
Grafik NP Jalan Lingkar Barat

a. Luasan Jalan
   Panjang Jalan = 7170 meter; Lebar Jalan = 6 meter
   Luasan Total = Panjang x Lebar = 9120 m x 6 m = 43020 m^2
b. Menentukan Alternatif sampel (As)
   Panjang Sampel = 50 meter; Lebar Sampel = 6 meter
   Jadi, Luasan sampel 300 m^2 < 450 m^2 (OK)
c. Menentukan Jumlah minimal sampel yang harus di survei (n)
   Standar deviasi (s) = 10; Nilai kesalahan yang di ijinkan (e) = 5
   $n = \frac{N.s^2}{\frac{e^2}{4}(N-1)+s^2} = n = \frac{(143.4).10^2}{\frac{5^2}{4}(143,4-1)+10^2} = 15$ sampel
d. Menentukan tingkat kerusakan (Distress Severity) dan Kuantitas (Q)
   STA : 01+955
   Jenis Kerusakan : Lubang;
   Panjang : 7,5 m; Lebar : 3,2 m; Tebal : 0,024 m
   Density = $\frac{Ad}{As}$ x 100% = $\frac{24}{300}$ x 100% = 8%
   Luasan kerusakan (Ad) : 7,5 × 3,2 = 24 m^2

Tabel 7
Kerusakan Jalan Lingkar Barat

STA	Jenis Kerusakan	Density	Keparahan	CDV (%)	PCI	Kondisi
01+955	Lubang	8	S	78	22	Sangat Buruk
