Studi Kasus Serta Perawatan pada Kompresor di PT Sakura Java Indonesia

Muhammad Ihza Herdianto*, Iwan Nugraha Gusniar, Aa Santosa
Program Studi Teknik Mesin, Fakultas Teknik, Universitas Singaperbangsa Karawang
*Correspondence: muhammadihzaherdianto@gmail.com

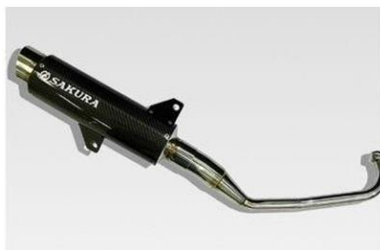
Gambar 1
Knalpot

Knalpot adalah saluran distribusi gas buang dari silinder mesin pembakaran. Knalpot digunakan untuk memastikan bahwa gas buang sisa pembakaran seperti CO, CO₂, gas buang terlebih dahulu disalurkan ke dalam muffler atau knalpot sebelum ke udara, perkembangan teknologi terhadap knalpot (Kelly dkk, 2019). Tidak langsung menyebar ke udara di sekitar sepeda motor, melainkan mengarah ke lokasi yang lebih jauh. Selanjutnya, knalpot dilengkapi dengan peredam suara yang berfungsi mengendapkan karbon dalam gas buang dan menipiskan suara yang keluar dari ruang bakar sehingga mencegah polusi suara. Knalpot yang bocor menimbulkan kekhawatiran. Di negara-negara makmur, seperti Jerman Barat, knalpot mobil yang bocor harus dihindari. Pemilik mobil dengan knalpot bocor menghadapi denda dan kewajiban untuk menggantinya dengan yang baru.

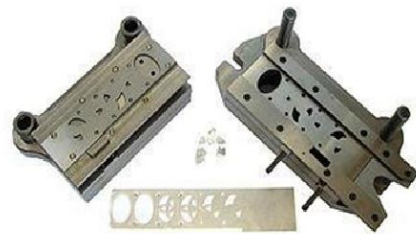
Gambar 2
Dies

tahapan. Salah satunya adalah prosedur pengepresan (*Stamping*). Pada dasarnya, proses pengepresan atau stamping melibatkan pendekatan dampak, artinya, menekan/menumbuk suatu material (blank material) pada mesin menjadi bentuk yang diinginkan. Mesin press adalah mesin yang mendukung fondasi dan kepalan tangan, sumber tenaga, dan mekanisme yang menyebabkan pukulan berjalan lurus dan tegak menuju fondasinya. Untuk menghasilkan kualitas pengepresan yang unggul, sangat penting untuk memiliki alat pendukung saat melakukan proses manufaktur. Dies, atau cetakan yang ditenagai oleh mesin press untuk membuat item tertentu, adalah contoh peralatan pendukung untuk mesin press. Proses pembungkakan dan pemotongan pada perangkat mesin press harus memenuhi spesifikasi perusahaan. Begitu juga untuk pemasangan Dies.

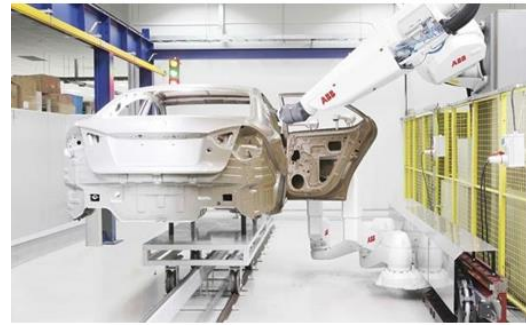
Gambar 4
Robot Cat Otomatis

Awalnya, robot cat industri sangat besar dan mahal, tetapi harga robot telah menurun ke titik di mana industri umum sekarang dapat membeli tingkat otomatisasi yang sama yang digunakan oleh produsen besar. Robot cat modern hadir dalam berbagai ukuran dan muatan, memungkinkan berbagai pengaturan untuk mengecat barang dari berbagai ukuran. Robot cat biasanya memiliki lima atau enam gerakan sumbu, dengan tiga untuk gerakan dasar dan hingga tiga untuk orientasi aplikator. Robot ini dapat digunakan dalam situasi berbahaya ledakan.

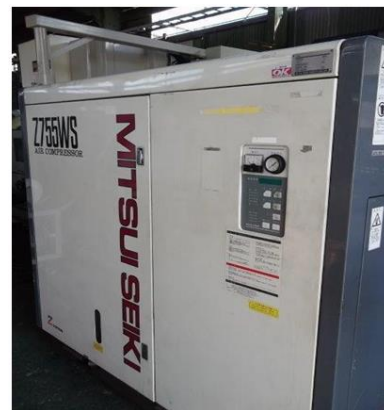
Gambar 5
Kompresor Mitsui Seiki

Kompresor adalah perangkat mekanis yang menciptakan tekanan dengan mengompresi cairan, gas, atau udara. Kompresor biasanya didukung oleh mesin diesel, mesin bensin atau motor listrik. Udara tekan yang dihasilkan oleh kompresor sering diaplikasikan atau digunakan dalam pengecatan Teknik semprot / air brush yang digunakan untuk pengecatan, inflasi ban, pembersihan, pneumatik, penggiling udara (air grinder), dan aplikasi lainnya.

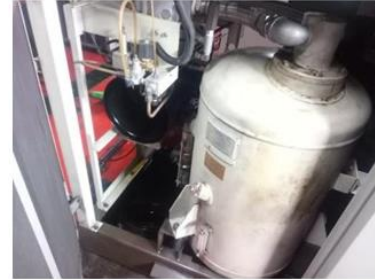
Gambar 7
Kebocoran Filter Oli

Bagian air compresor terjadi kebocoran pada filter oil yang disebabkan oleh ring pada oli filter yang patah dengan menggunakan metode FMEA (*failure mode and effect analysis*).

occurrence 5, dan nilai detection 3 untuk kebocoran yang disebabkan oleh cincin yang rusak. Ini menunjukkan bahwa mode kegagalan bocor yang disebabkan oleh cincin yang rusak pada filter oli termasuk dalam kelompok yang tidak biasa. Menurut wawancara yang dilakukan dengan dua pengawas lapangan di bagian Maintenance, dampak kebocoran yang disebabkan oleh ring yang rusak di bagian filter oli cukup besar dan berbahaya. Hal ini dikarenakan, jika oli yang terdapat pada filter habis karena kebocoran dan mesin kompresor masih berjalan, setiap bagian mesin tidak akan bekerja dengan baik bahkan bisa saja mengalami gesekan antar komponen kompresor dan akan merusak komponen lainnya. Akibat penghentian kompresor ini dan penggantian dengan kompresor cadangan, tekanan udara untuk proses pembuatan di area stamping dan pengelasan berkurang, menyebabkan kuantitas dan kecepatan produksi melambat.

Komponen	Fungsi	Mode Kegagalan	Efek Kegagalan	S	Penyebab Kegagalan	O	Kontrol yang Dilakukan	D	RPN	Rekomendasi tindakan
Oil Scrapper	Menyaring oli sebelum mencapai semua komponen mesin.	Kebocoran dari cincin yang rusak	Oli yang keluar dari filter menyebabkan mesin kekurangan oli.	6	Material ring tidak lagi cocok untuk penggunaan jangka panjang dan tidak diganti.	5	Perawatan preventif, khususnya mengganti ring dan filter oli.	3	90	Siklus pemeliharaan preventif dipersingkat karena lebih mudah untuk mendeteksi dan memprediksi degradasi komponen.

waktu pemrosesan, yang semuanya bersifat rahasia bagi perusahaan, oleh karena itu penulis tidak dapat membahasnya secara rinci; dan (2) Temuan perhitungan FMEA menunjukkan bahwa mode kegagalan kompresor selama operasi praktis ini adalah filter oli bocor karena ring oli yang rusak, dengan Nomor Prioritas Risiko (RPN) 90; dan (3) teknik FMEA untuk mengatasi masalah kebocoran filter oli yang disebabkan oleh ring yang rusak adalah dengan melakukan perawatan preventif selama 5000 jam untuk mendeteksi kerusakan sejak dini.
