Analisa Derajat Kejenuhan, Perlengkapan Jalan, dan Nilai Kerataan Pada Jalan Raya Kepandean, Kabupaten Tegal

Politeknik Keselamatan Transportasi Jalan

Abstrak. Audit keselamatan jalan merupakan suatu upaya untuk meningkatkan keselamatan dan pencegahan terhadap kecelakaan lalu lintas. Pelaksanaan audit dapat dilakukan dengan metode survey secara langsung di lapangan dan dapat menggunakan mobil Hawkeye untuk mendapatkan nilai International Roughness Index (IRI). Hasil penelitian ini menunjukkan bahwa kondisi jalan pada ruas Jalan Raya Kepandean dengan nilai IRI jalur dari arah SMPN 1 Dukuhturi sebesar 6,5 sedangkan nilai IRI jalur menuju SMPN 1 Dukuhturi sebesar 6,3 sehingga dapat disimpulkan bahwa jalan tersebut berkategori sedang (kurang bagus) dan memerlukan upaya perbaikan serta pemeliharaan secara berkala.

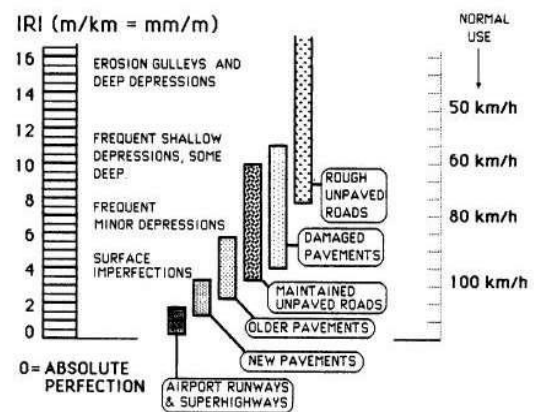
Gambar 3
IRI (*International Roughness Index*)

1. Metode Analisis Data Hawkeye Series 2000. Hawkeye 2000 series, merupakan peralatan survey jalan raya digital terpadu yang terintegrasi, modular, dan berskala (scalable) (Maulana et al., 2021). Hawkeye 2000 dikembangkan oleh ARRB (*Australian Road Research Board*). Data yang telah diperoleh dari survei akan diproses di software yang bernama Hawkeye Processing Toolkit.
2. Metode Analisis IRI. *International Roughness Index* (IRI) mempunyai peranan yang penting pada pengelolaan perkerasan jalan. Salah satunya digunakan pada penentuan kondisi perkerasan jalan untuk penentuan program pemeliharaan perkerasan. Tingkat ketidakrataan jalan atau yang disebut dengan IRI (*International Roughness Index*) adalah besaran ukuran yang menggambarkan nilai ketidakrataan permukaan yang diindikasikan sebagai panjang kumulatif turun naiknya permukaan per satuan panjang (Novriadi, 2023).

Semakin besar nilai IRI yang diberikan, maka semakin buruk keadaan permukaan perkerasan. Nilai IRI dengan kondisi permukaan

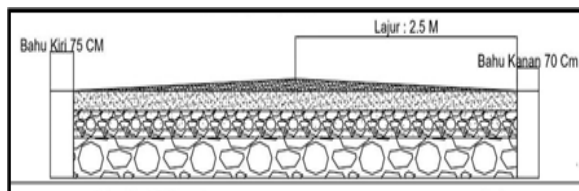
Gambar 4

Berdasarkan Tabel 3 dapat divisualisasikan menjadi gambaran penampang melintang jalan Raya Kepandean menggunakan autocad pada Gambar 4.

Penampang Melintang Jalan Raya Kepandean Menggunakan Autocad

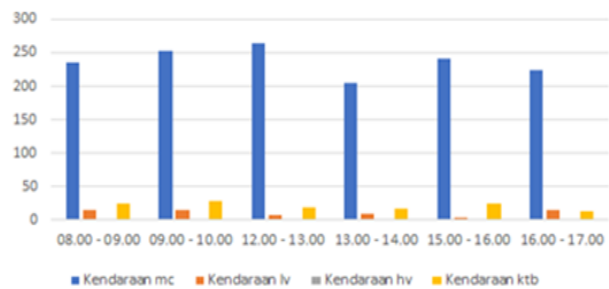
Gambar 6
Volume Lalu Lintas smp/jam

Waktu	Kendaraan (smp/jam)			
	MC	LV	HV	KTB
08.00 - 09.00	235,0	16,0	0	24
09.00 - 10.00	253,0	15,3	0	28
12.00 - 13.00	265,0	8,0	0	19
13.00 - 14.00	205,0	9,9	0	17,5
15.00 - 16.00	240,5	3,0	0	25
16.00 - 17.00	223,0	14,6	0	12,5

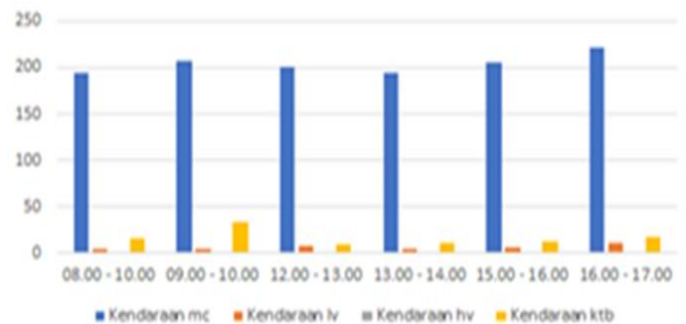
Gambar 7
Grafik volume lalu lintas (smp/jam) per kendaraan

Waktu	Kendaraan (smp/jam)			
	MC	LV	HV	KTB
08.00 - 09.00	193,5	4	0	15,5
09.00 - 10.00	207,5	5,3	0	33,5
12.00 - 13.00	200,0	8	0	9,5
13.00 - 14.00	194,5	4,3	0	11,5
15.00 - 16.00	205,5	6,3	0	12,5
16.00 - 17.00	221,5	11,6	0	17

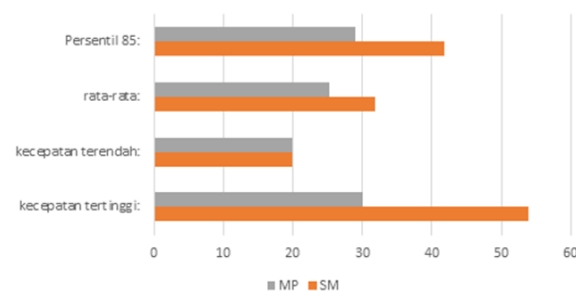
Gambar 8
Grafik arah barat Jalan Raya Kepandean

Berdasarkan Gambar 8 menyatakan bahwa kecepatan tertinggi untuk sepeda motor sebesar 54 Km/jam, kecepatan terendah sepeda motor sebesar 20 Km/jam, kecepatan rata-rata sepeda motor di jalan raya kepandean sebesar 31,8 Km/jam dan persentil 85 dari 20 sampel kecepatan sepeda motor tersebut adalah 41,85 Km/jam. Selain sepeda motor, dilakukan juga survei spot speed mobil penumpang dengan kecepatan tertinggi sebesar 30 Km/jam, kecepatan terendah sebesar 20 Km/jam, rata-rata kecepatan mobil penumpang di jalan raya kepandean sebesar 25,2 Km/jam dan persentil 85 dari 20 sampel kecepatan mobil penumpang tersebut sebesar 29 Km/jam. Dari

hasil data diatas maka dapat dilihat bahwa nya kecepatan yang digunakan oleh para pengguna kendaraan yang melewati ruas Jalan Raya Kepandean Arah Barat dapat dinyatakan masih tidak sesuai dengan aturan PM 111 Tahun 2015. Kecepatan maksimum berada pada 20 Km/jam sedangkan hasil dari survey yang dilakukan penggunaan kecepatan kendaraan semuanya melampaui batas kecepatan.

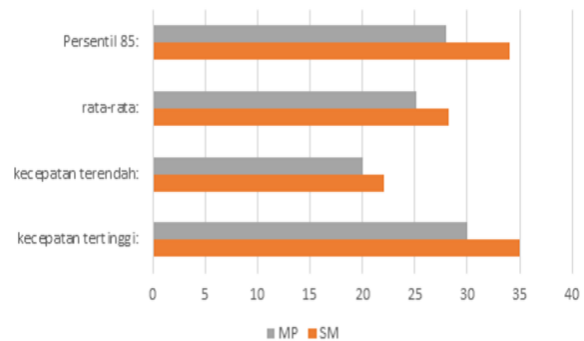
Gambar 9
Grafik arah timur Jalan Raya Kepandean

Berdasarkan Gambar 9 menyatakan bahwa kecepatan tertinggi untuk sepeda motor sebesar 35 Km/jam, kecepatan terendah sepeda motor sebesar 22 Km/jam, kecepatan rata-rata sepeda motor di jalan raya kepandean sebesar 28,2 Km/jam dan persentil 85 dari 20 sampel kecepatan sepeda motor tersebut adalah 34 Km/jam. Selain sepeda motor, dilakukan juga survei spot speed mobil penumpang dengan kecepatan tertinggi sebesar 30 Km/jam, kecepatan terendah sebesar 20 Km/jam, rata-rata kecepatan mobil penumpang di jalan raya kepandean sebesar 25,1 Km/jam dan persentil 85 dari 20 sampel kecepatan mobil penumpang tersebut sebesar 28 Km/jam. Dari hasil data diatas maka dapat dilihat bahwa nya kecepatan yang digunakan oleh para pengguna kendaraan yang melewati ruas Jalan Raya Kepandean Arah Timur dapat dinyatakan masih tidak sesuai dengan aturan PM 111 Tahun 2015. Kecepatan maksimum berada pada 20 Km/jam sedangkan hasil dari survey yang dilakukan penggunaan kecepatan kendaraan semuanya melampaui batas kecepatan.

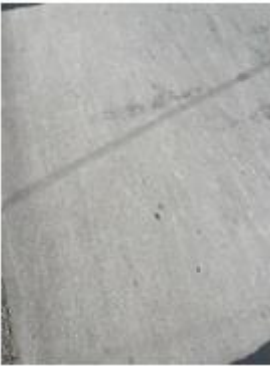
-	Marka jalan pudar
3	Penerangan Jalan Umum

2	 	Retak	Melakukan penambalan pada perkerasan
3	 	Masih berupa tanah	Dilakukan perkerasan terhadap bahu jalan
4	 	Tidak terdapat rambu batas kecepatan	Ditambahkan rambu batas kecepatan 20 Km/Jam
5	   	Tidak terdapat marka jalan	Penambahan marka jalan

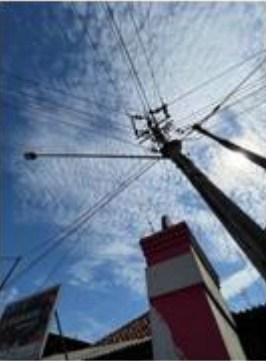
-	Jarak antar lampu: 45 meter Jumlah lampu: Kondisi: tidak tertutupi oleh pohon dan bangunan kondisi lampu perlu melakukan survei lebih lanjut pada malam hari
4	Drainase
